## نموذج كروكي مساحي

| المنطقة | القصيم |
|---|---|
| الموضوع | كروكي مساحي |
| الموقع | عنيزة |
| رقم الصك | ٤٦١٥١٤٠٠٠٦١٤ |

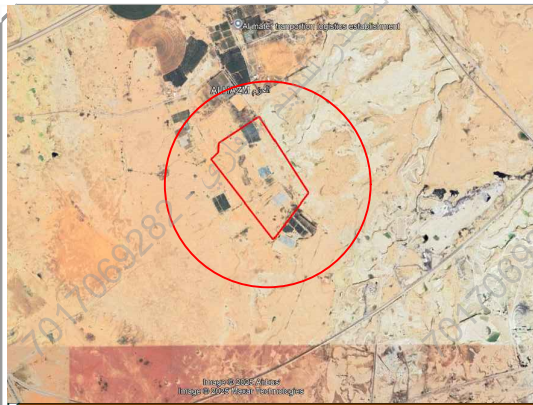
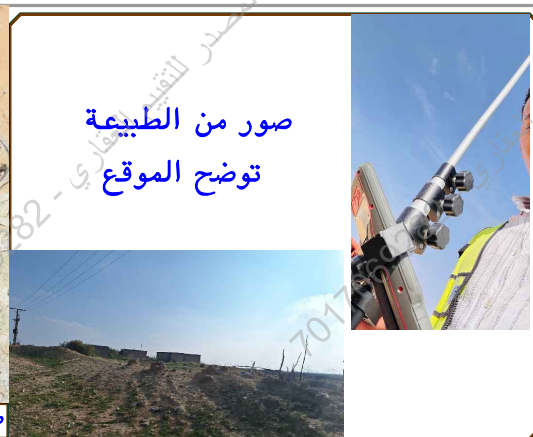
صور من الطبيعة  
توضح الموقع

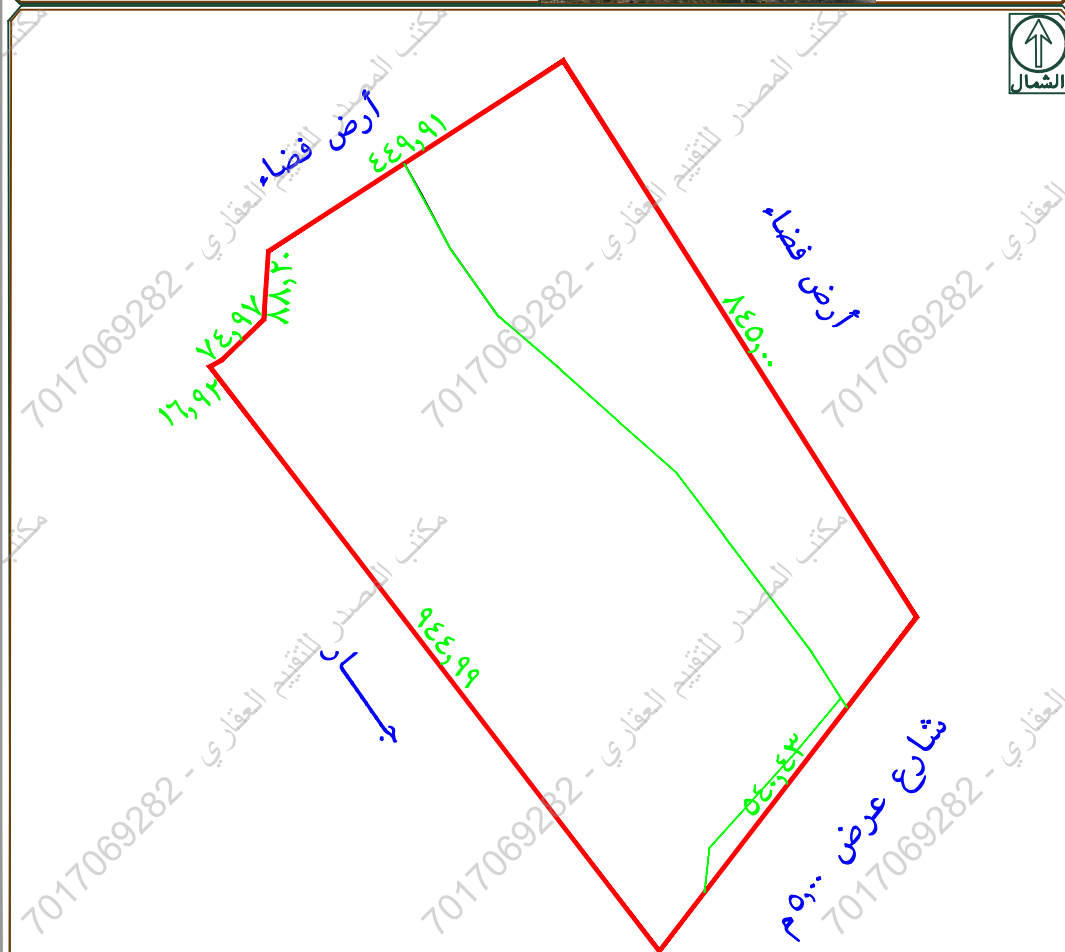
صورة جوية مقياس الرسم ١/٢٥٠٠

تم الرفع من واقع الطبيعة  
مقياس الرسم ١/٣٠٠

يوجد اختلاف في الضلع الجنوبي ما بين الصك والطبيعة  
يوجد أعمدة كهرباء داخل حد الصك
