## نموذج كروكي مساحي

| المنطقة | بريدة |
|---|---|
| الموضوع | كروكي مساحي |
| الموقع | الربيع |
| رقم القطعة | ٢٣٠ |

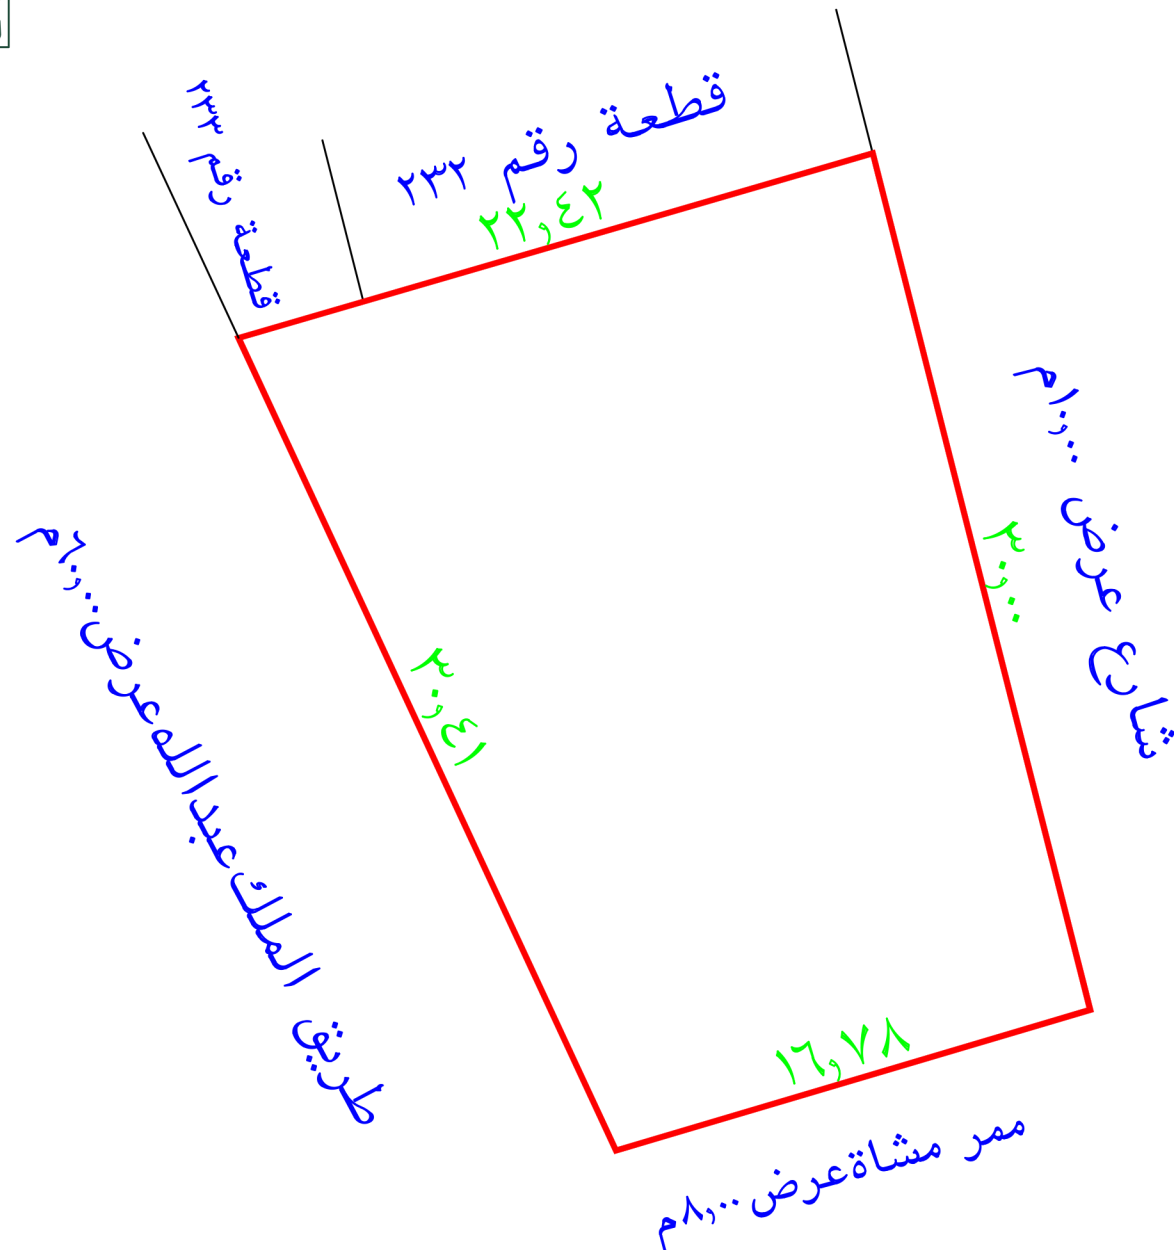
تم الرفع من واقع الطبيعة  
مقياس الرسم ١/٣٠٠

يوجد اختلاف في الحد الشمالي بين الصك وبلدي  
يوجد اختلاف في المساحة الاجمالية ما بين الصك والطبيعة
