تم الوقوف على الموقع بنانا على ارشاد المستكشف • الموقع عبارة عن مبنى قائم

موقع الكروكي كروكي ارشادي

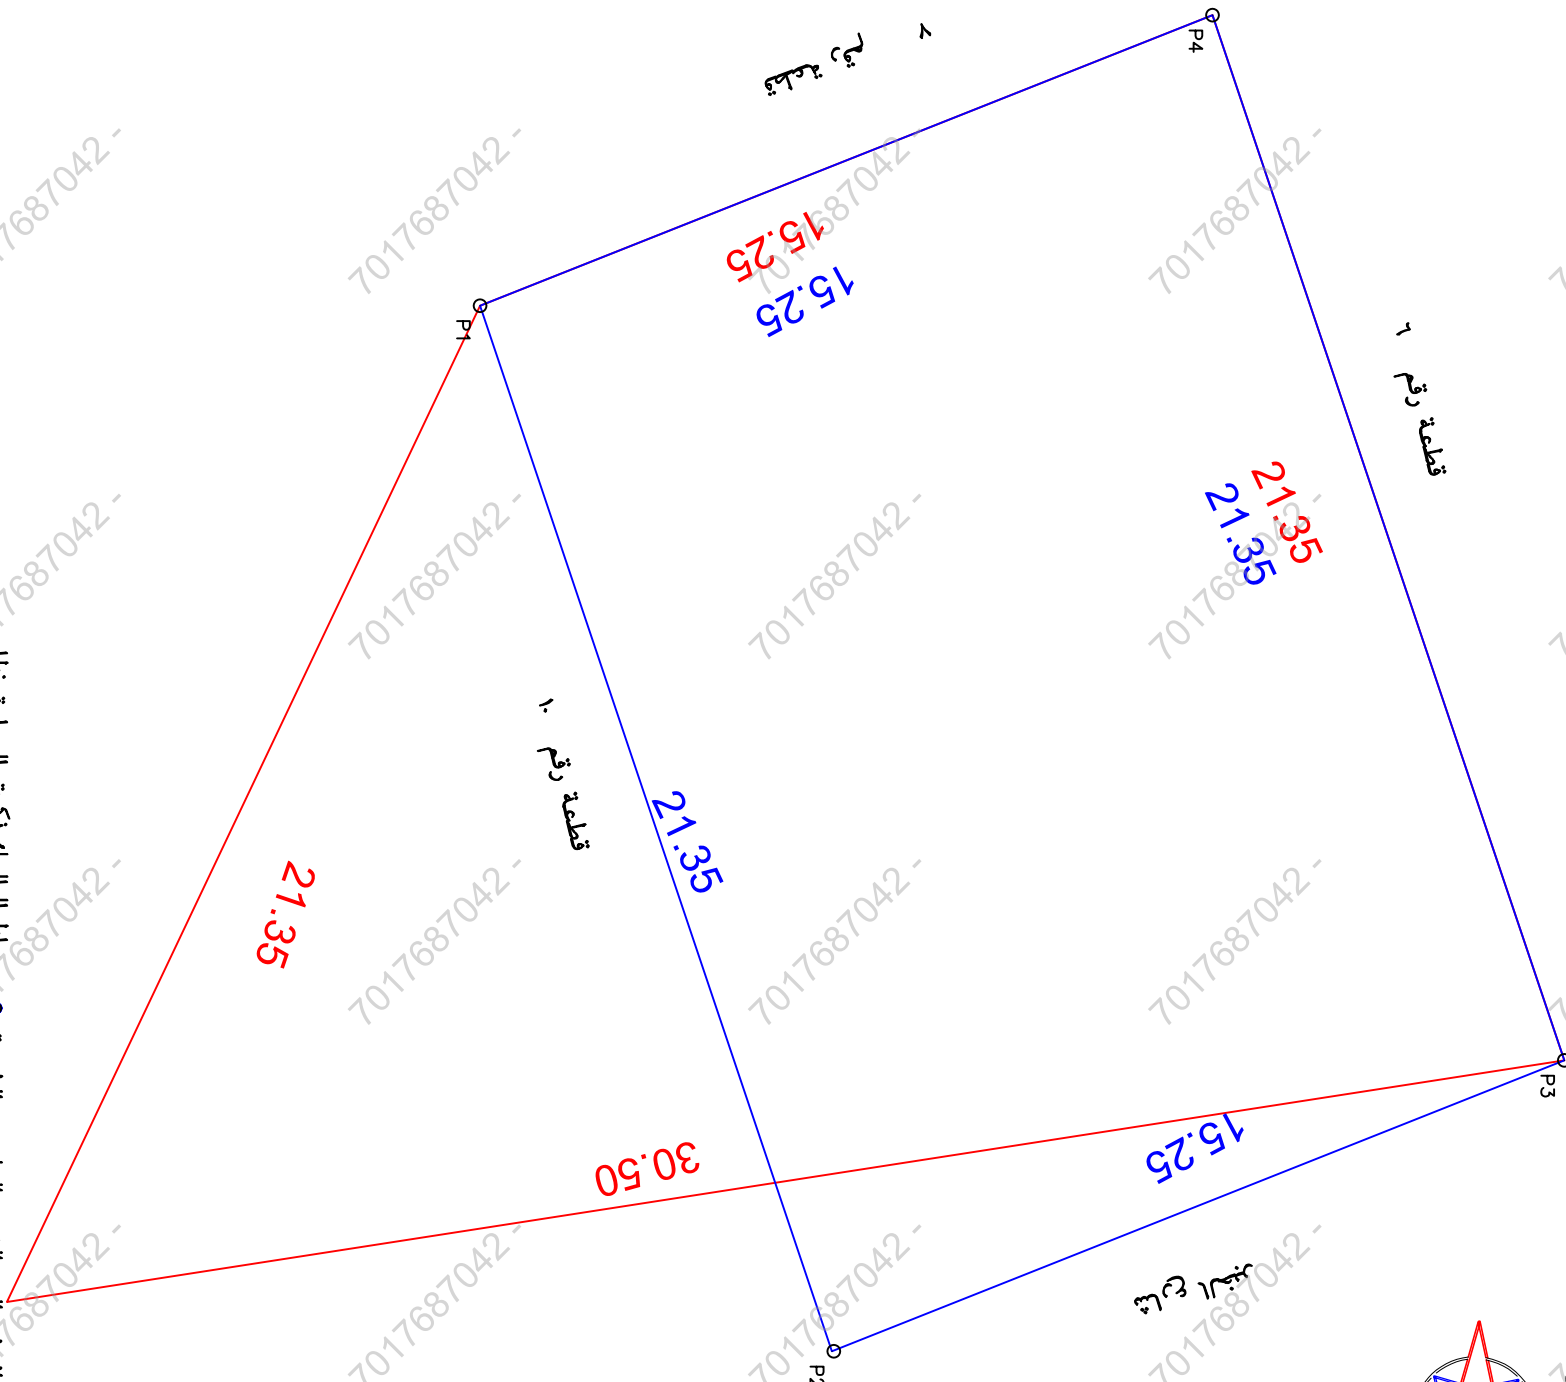
يوجد اختلاف في الحد الغربي الميك من الطبيعة • حسب اطلال الميك ذكرت المساحة خطأ

يوجد اختلاف في طول الضلع الشرقي بسبب ذكر طول الضلع خطأ في مخطط الميك

حد الميك  
حد الطبيعة
