بيانات الكروكى	المدينة	مكة المكرمة	الحى	المقام
	رقم المخطط	١ - ٢٠ - ١٨ - أ	رقم القطعه	١٥٦٤
	اللوحة التنظيمية		الشارع	
نظام البناء	نظام البناء		النسبه	
	الاستخدام	سكنى

بيانات المكتب الهندسى	اسم المكتب	شركة أصول الهندسة للاستشارات الهندسية	
	المهندس المساح	احمد عمر صديق	تاريخ الرفع المساحى ١٤٤٧-٠٧-٠٢
	هاتف	٠٥٣٤٩٧٧٧٥٩	
	اسم المسئول	حسين السمراني

شركة أصول الهندسة للاستشارات الهندسية
C.R.:4030450235

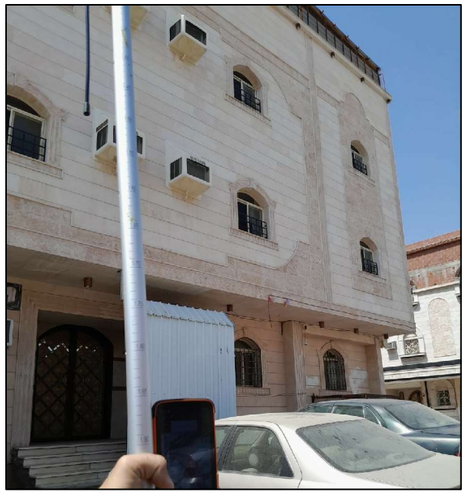
صور من الطبيعة

م	بنـــد الملاحظة	الحاله نعم	الحاله لا	تفصيلى بند الملاحظة
٨	هل الموقع ارض فضاء		✓	مبنى قائم
٩	هل يوجد غرفة كهربا/ داخل/خارج الموقع		✓	------
١٠	هل يوجد صندوق خدمات كهربا/ /اتصالات/ اخرى داخل او خارج حدود العقار	✓		يوجد مضخة حريق فى الجهة الغربية
١١	هل تم تطبيق جميع التعليمات الصادرة من المركز فى الرفع المساحى	✓		------
١٢	هل يوجد اسوار داخلية وخارجية بمحيط المبنى القائم بالموقع	✓		------
١٣	هل يوجد اختلاف فى الحدود للصك او الافادة عن المستكشف		✓	------
