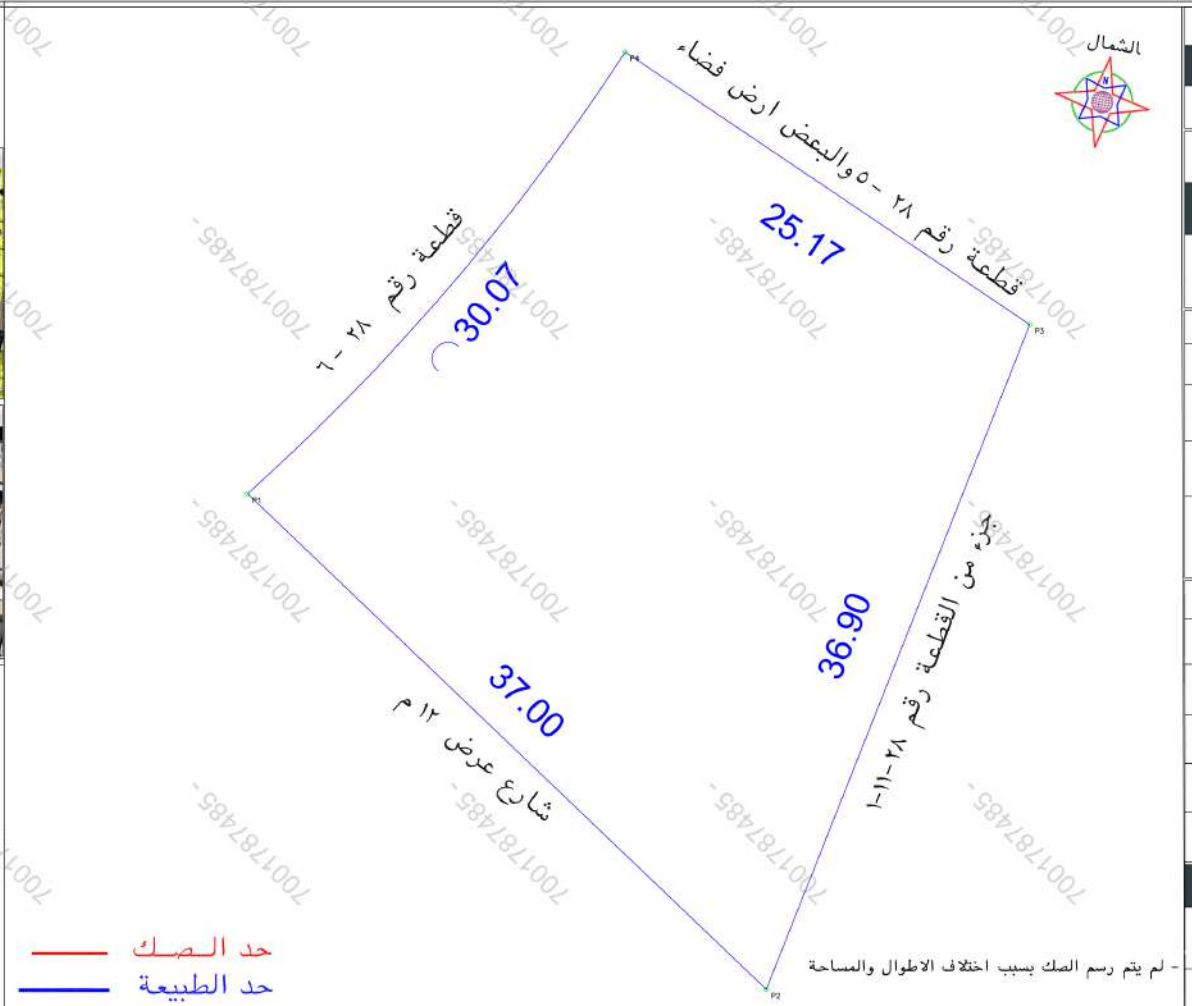
## صور من الطبيعة

- لم يتم رسم الصك بسبب اختلاف الاطوال والمساحة

| م | بنـــد الملاحظة | الحاله: نعم | الحاله: لا | تفصيلى بند الملاحظة |
|---|---|---|---|---|
| ٤ | هل يوجد اختلاف فى مساحة/اطوال الصك عن الطبيعه / ذكر مساحة الصك خطا حسابيا : | ✓ | | يوجد اختلاف فى الاطوال والمساحة بين الصك والطبيعة |

| م | بنـــد الملاحظة | الحاله: نعم | الحاله: لا | تفصيلى بند الملاحظة |
|---|---|---|---|---|
| ٨ | هل الموقع ارض فضاء | | ✓ | مبنى قائم |
