## صور من الطبيعة

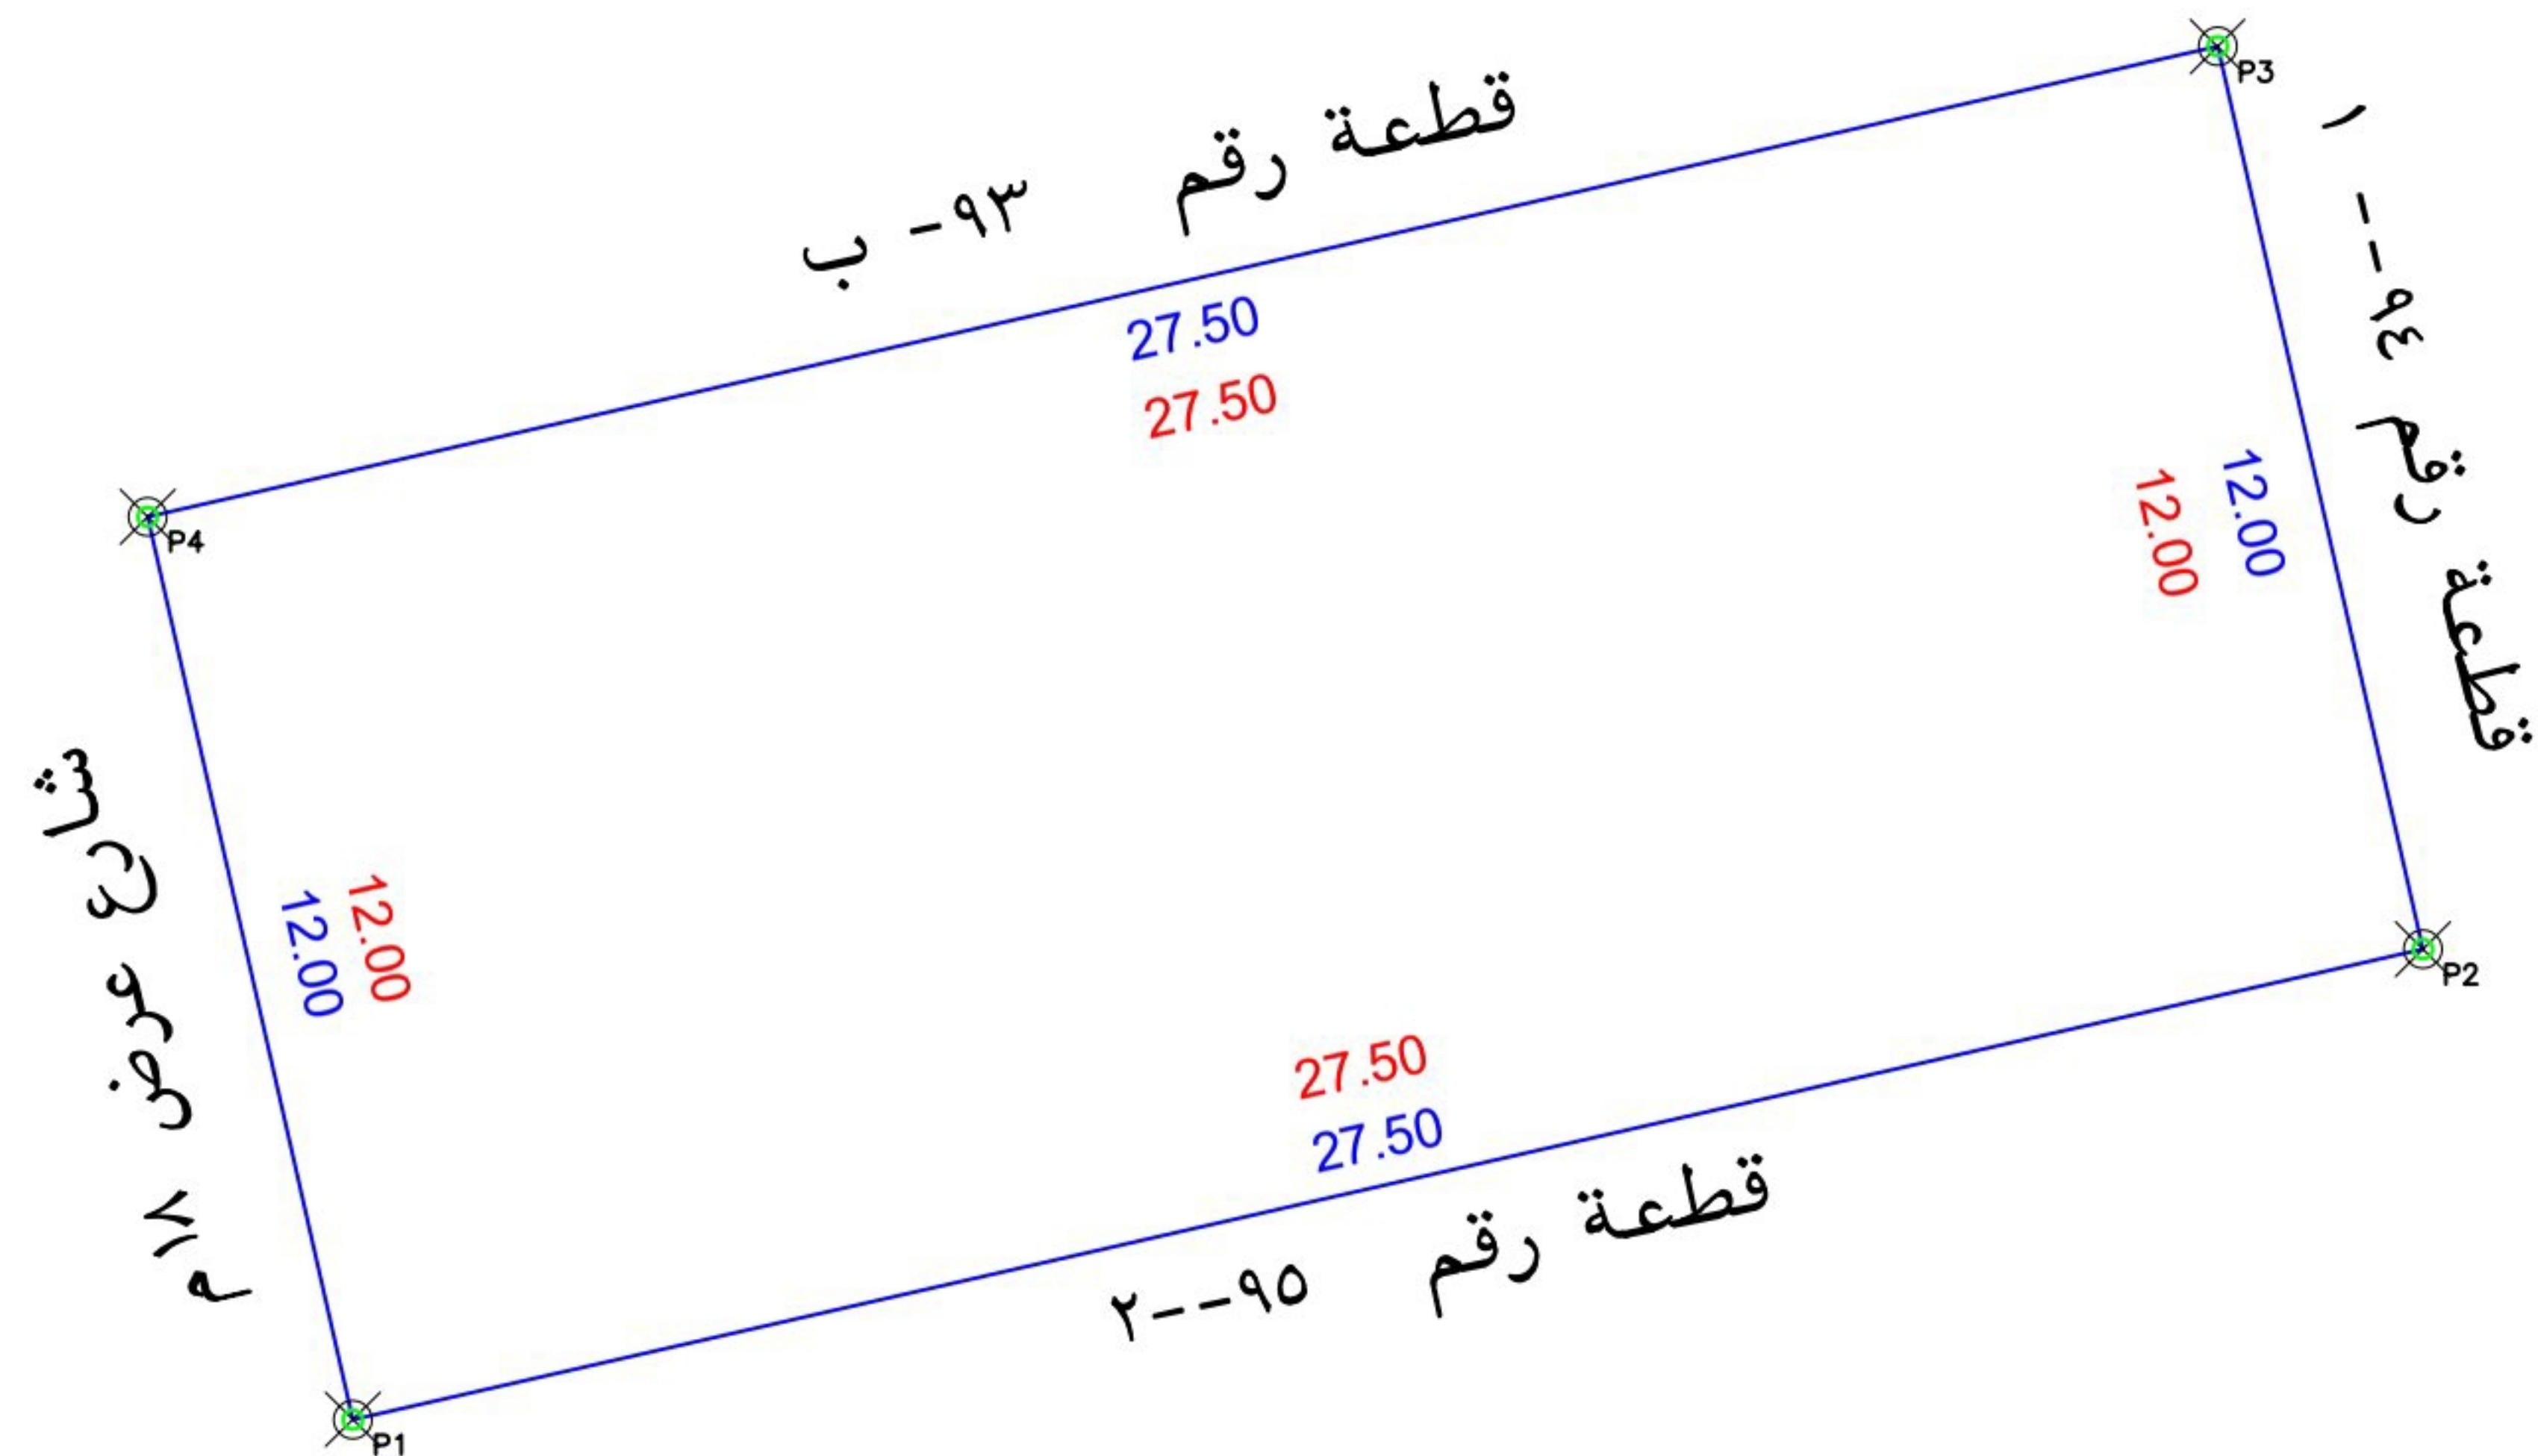
حد الصك  
حد الطبيعة

| بموجب الطبيعة لكامل الموقع | |
| ب | بـطول ٢٧,٥ متر يحدها قطعة رقم ٩٣- ب |
| ١ | بـطول ١٢ متر يحدها قطعة رقم ٩٤ -- ١ |
| ٢ | بـطول ٢٧,٥ متر يحدها قطعة رقم ٩٥ -- ٢ |
| ١٨م | بـطول ١٢ متر يحدها شارع عرض ١٨م |

| الاتجاه | بـموجب الصك لكامل الموقع |
| شمال | بـطول ٢٧,٥ متر يحدها قطعة رقم ٩٣ |
| شرق | بـطول ١٢ متر يحدها قطعة رقم ٩٤ |
| جنوب | بـطول ٢٧,٥ متر يحدها قطعة رقم ٩٥-٢ |
| غرب | بـطول ١٢ متر يحدها شارع عرض ١٨م |
| المساحة | ٣٣٣ م <sup>٢</sup> |
